# **SANDOVAL ¡RESPIRA!**

## **Proyecto de mejora de las infraestructuras turísticas**

Sofía de Pablo, Arquitecta  
Noviembre de 2018

**Ayuntamiento  
de Mansilla Mayor**

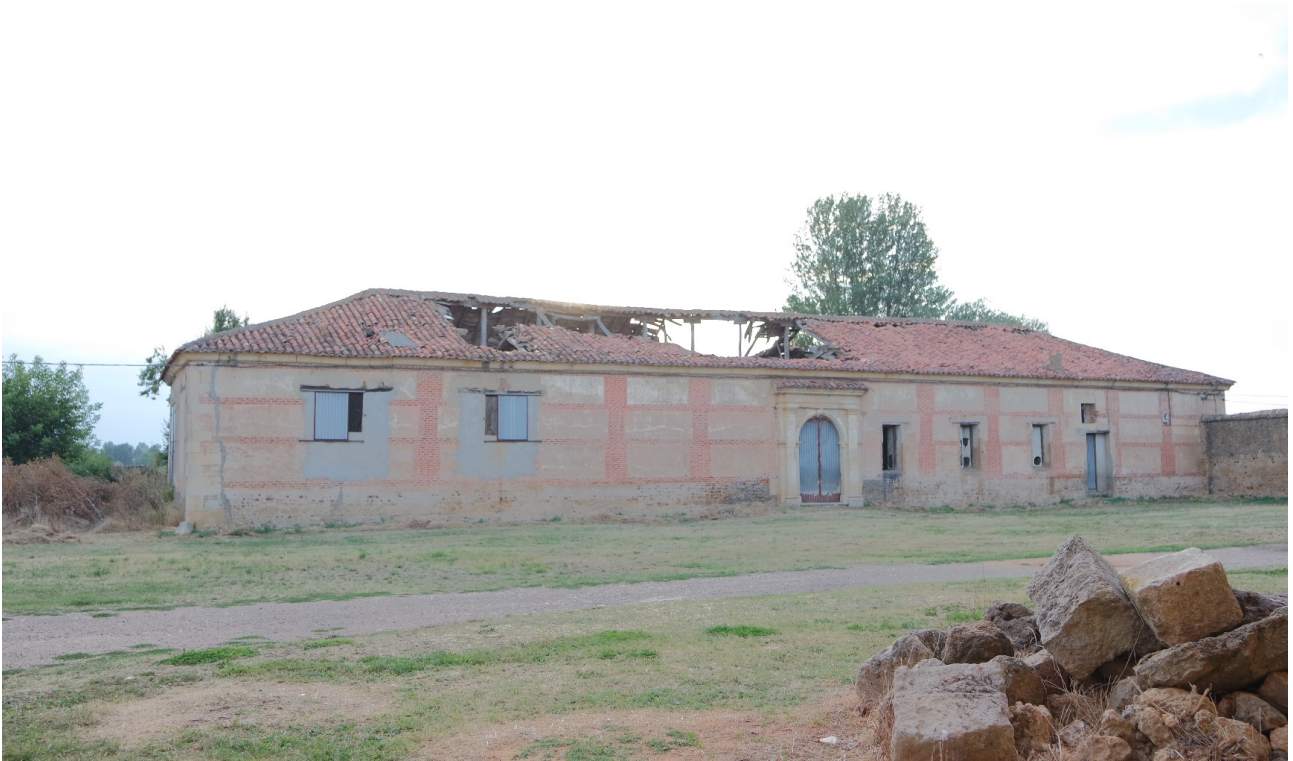
Fig 5: La Panera, edificio destinado a equipamiento cultural que está siendo restaurado actualmente

En el último año, se han promovido en el Monasterio varias actuaciones, algunas tendentes a consolidar y frenar el deterioro en el monasterio, y la de mayor entidad, dedicada a la restauración del inmueble de La Panera, que será destinado como edificio de equipamiento cultural.

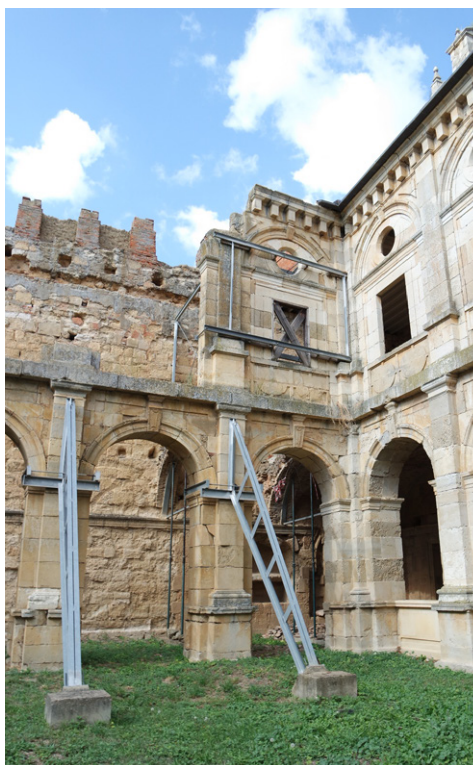
Fig 9: Apeo de la panda norte del claustro primero

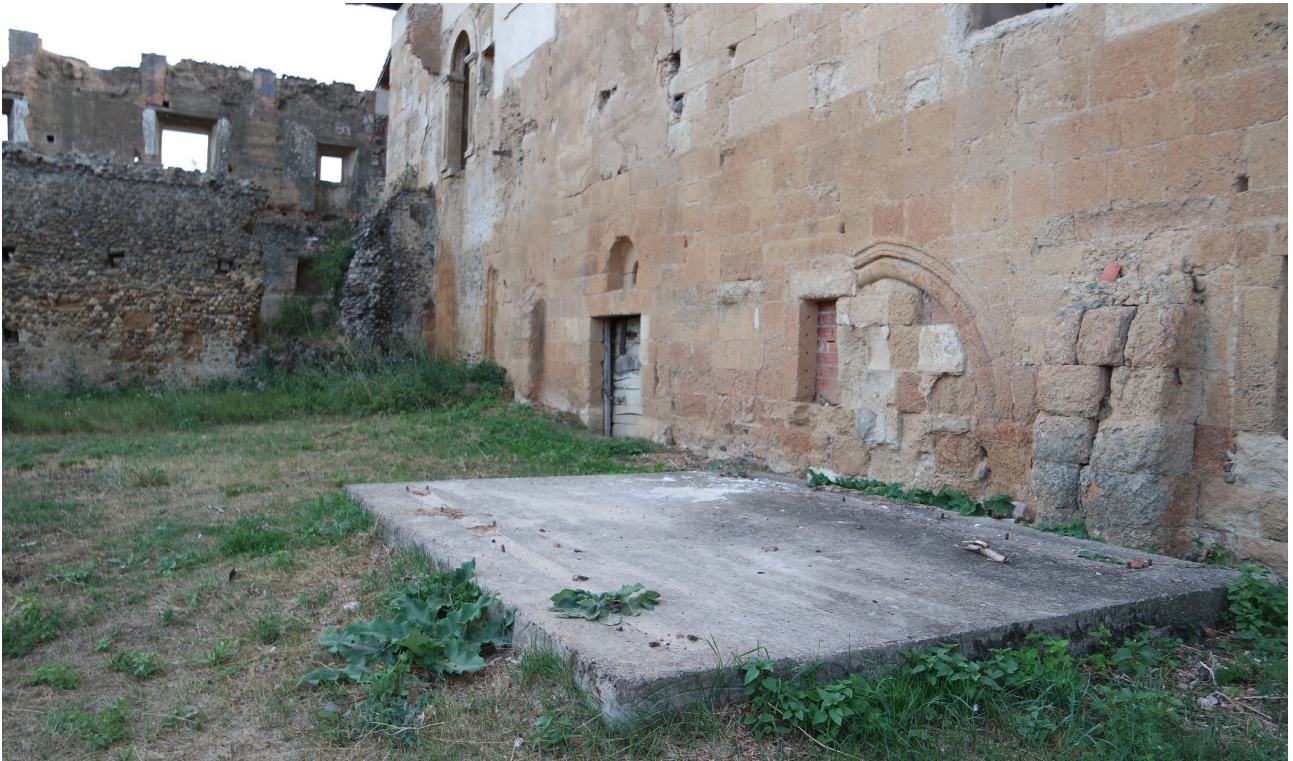
Fig 13: Entorno de la puerta exterior de la sala de monjes

En el caso del acceso al claustro segundo desde la sala de monjes, se reemplazará la puerta actual, ya que no cumple las prestaciones técnicas más básicas por su estado de deterioro. La nueva puerta seguirá las mismas directrices de diseño que la anteriormente citada.

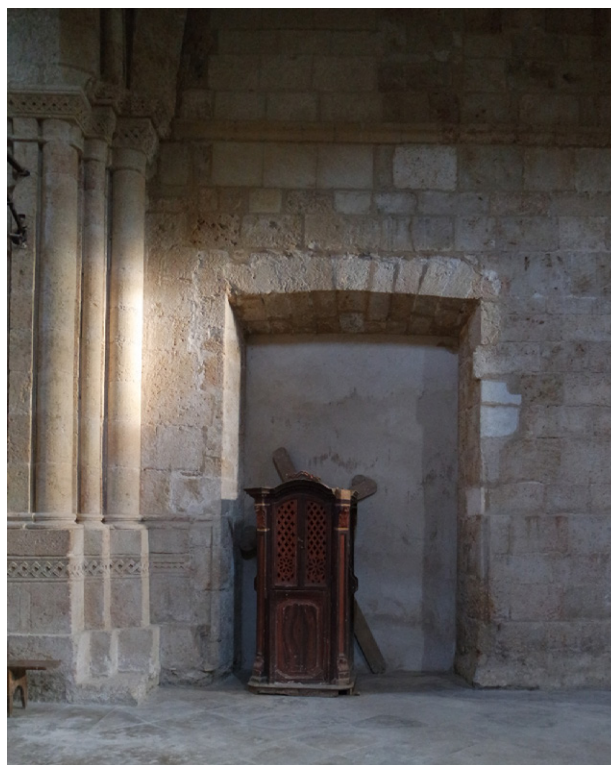
Fig 29: Hueco en el muro sur a abrir para recuperar el paso histórico entre la iglesia y el claustro

Se desmontará el tapiado de la puerta del muro sur de la iglesia, que da acceso al claustro primero, con las debidas medidas de seguridad para no causar daños a los elementos existentes.

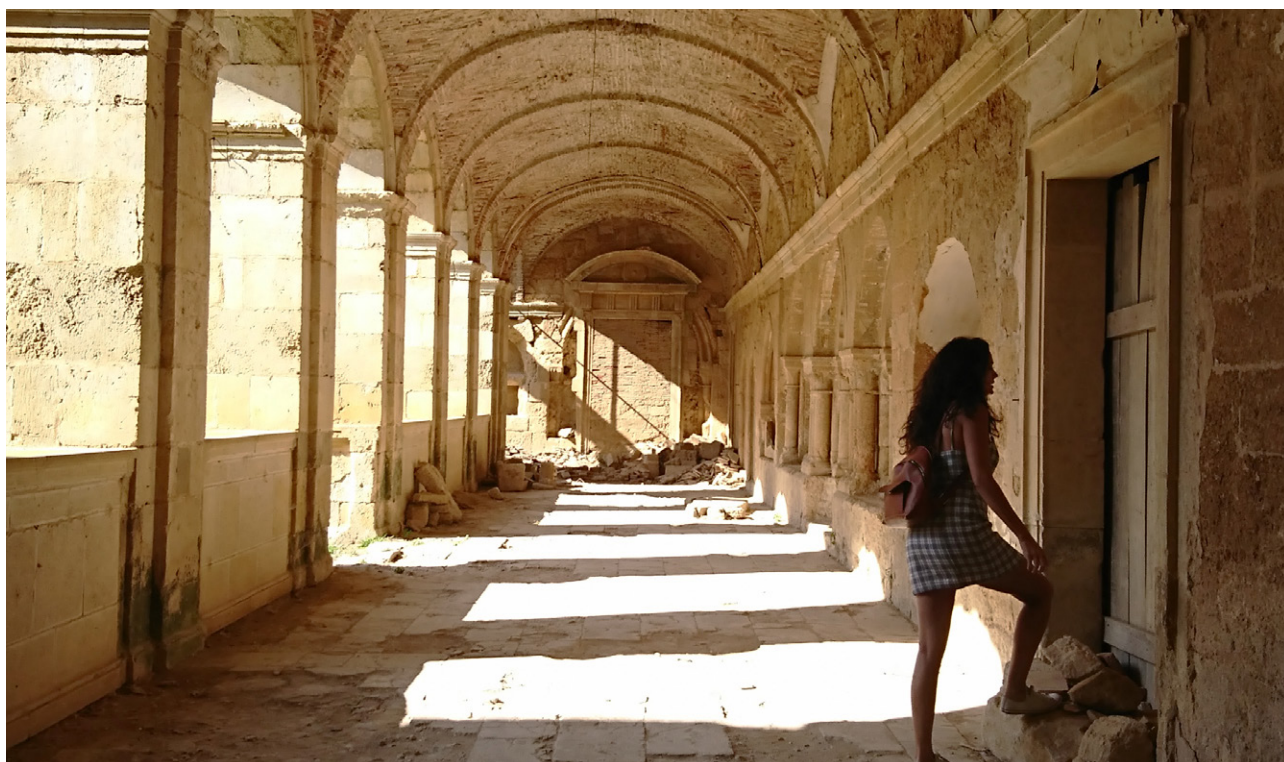
Fig 30: Vista de la panda este del claustro, al fondo la puerta a reabrir que comunica con la iglesia

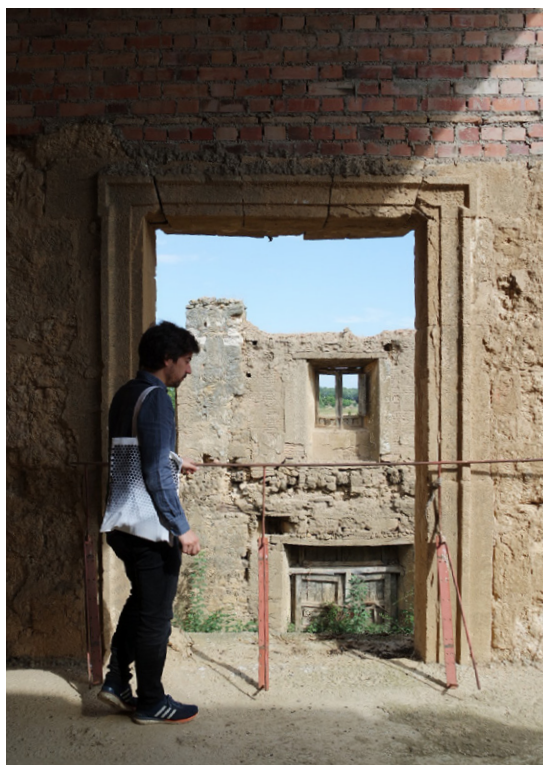
Fig 41: Hueco M.1.3.

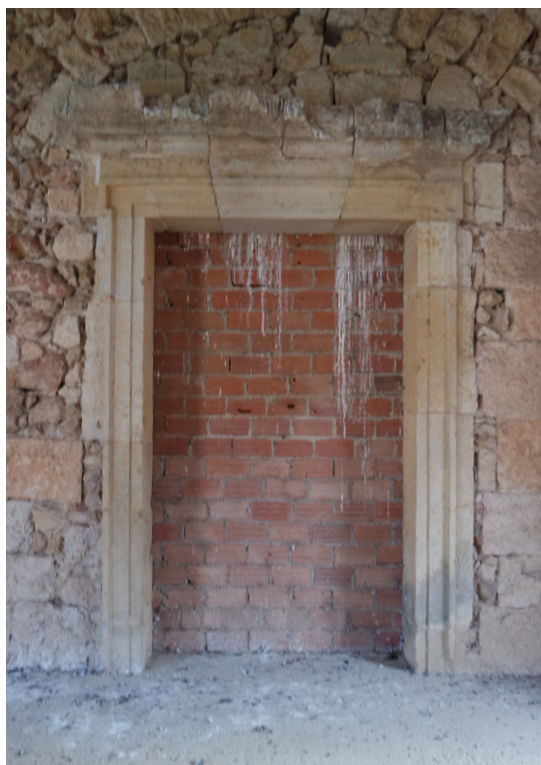
Fig 43: Hueco M.1.6. a demoler en la parte superior para crear un mirador hacia la sala de monjes

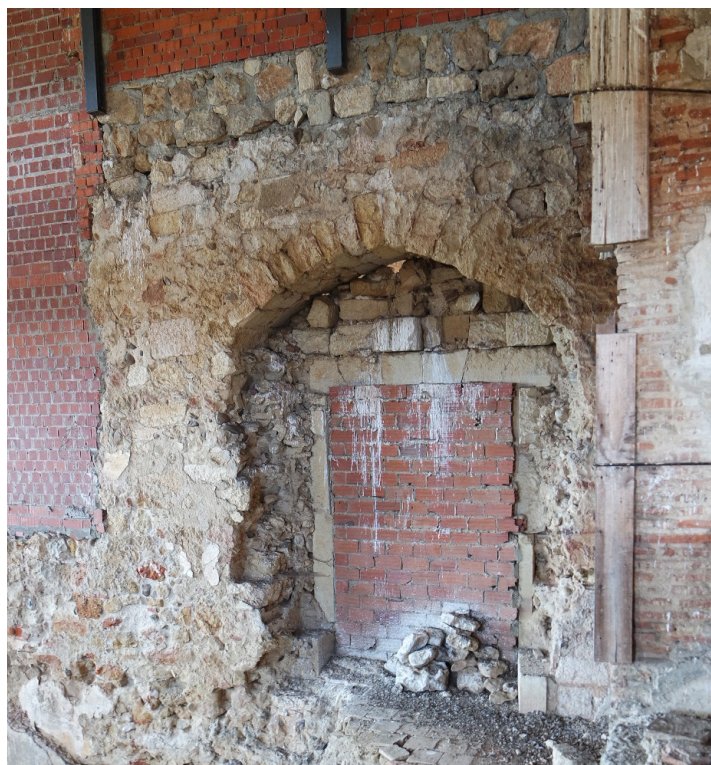
Fig 45: Hueco M.1.6. desde el dormitorio de monjes, donde se aprecia que está tapiado únicamente con ladrillo

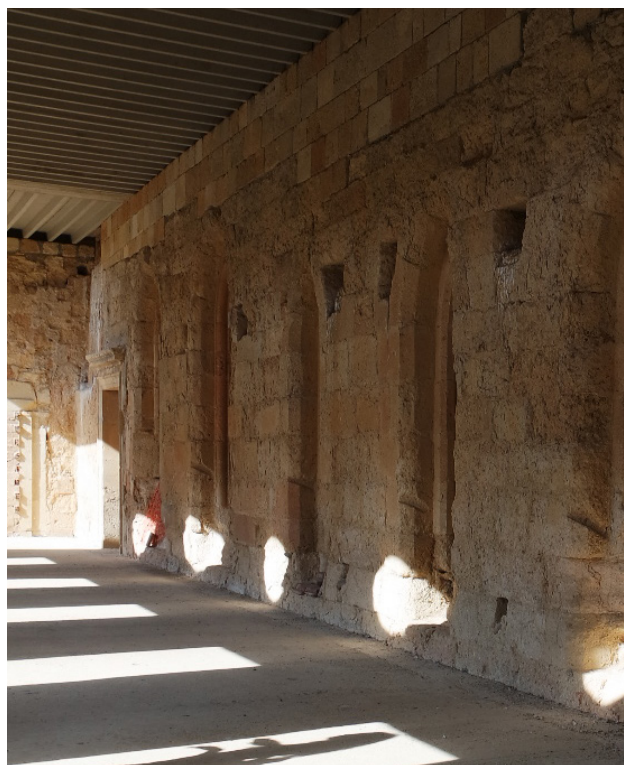
Fig 48: Detalle de los huecos en la panda este de la primera planta

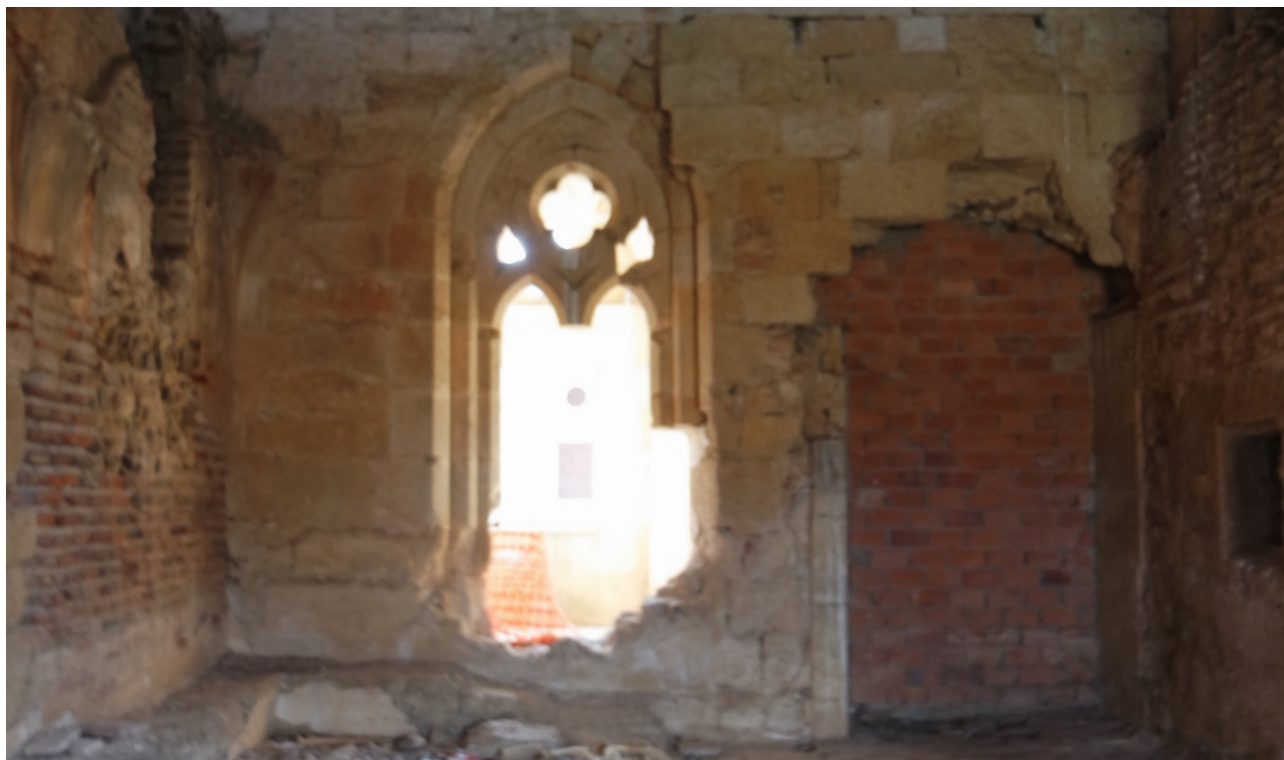
Fig 49: Hueco M.1.5. a proteger debido al mal estado de conservación del antiguo dormitorio de monjes

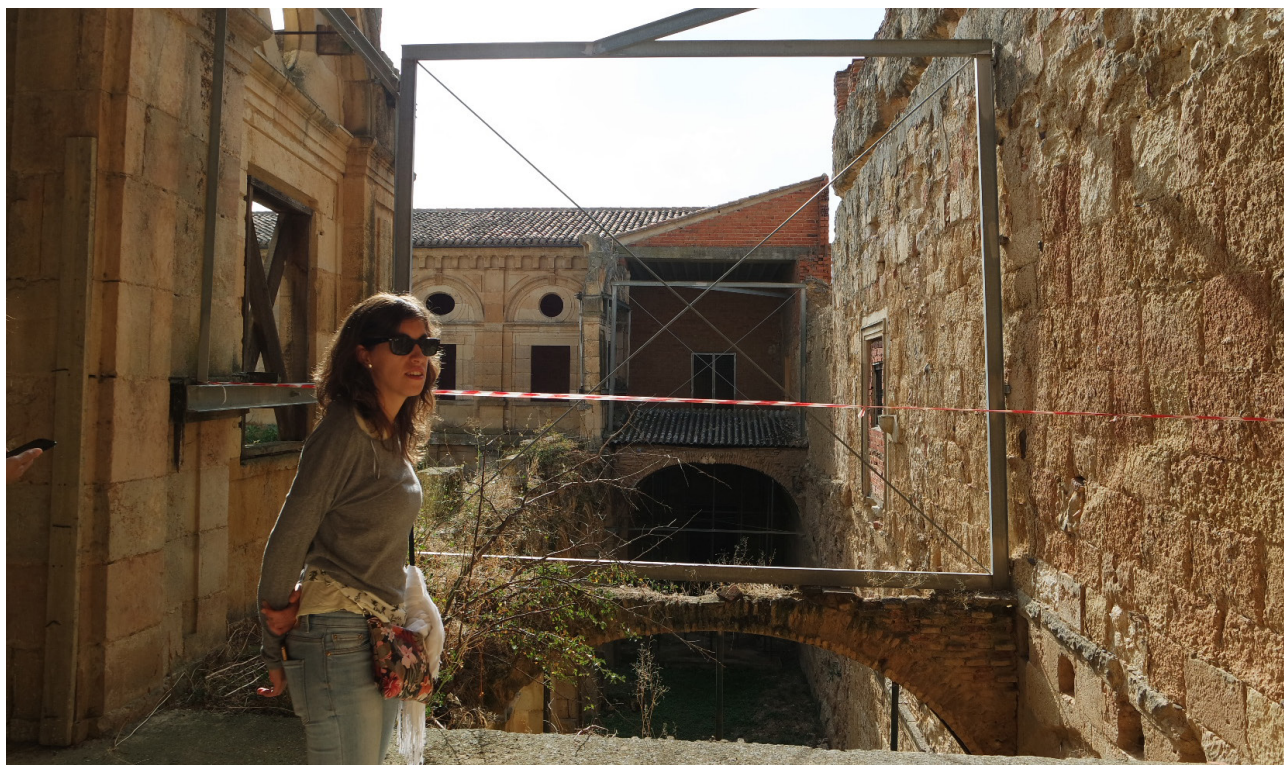
Fig 50: Hueco M.1.4. a proteger de la caída

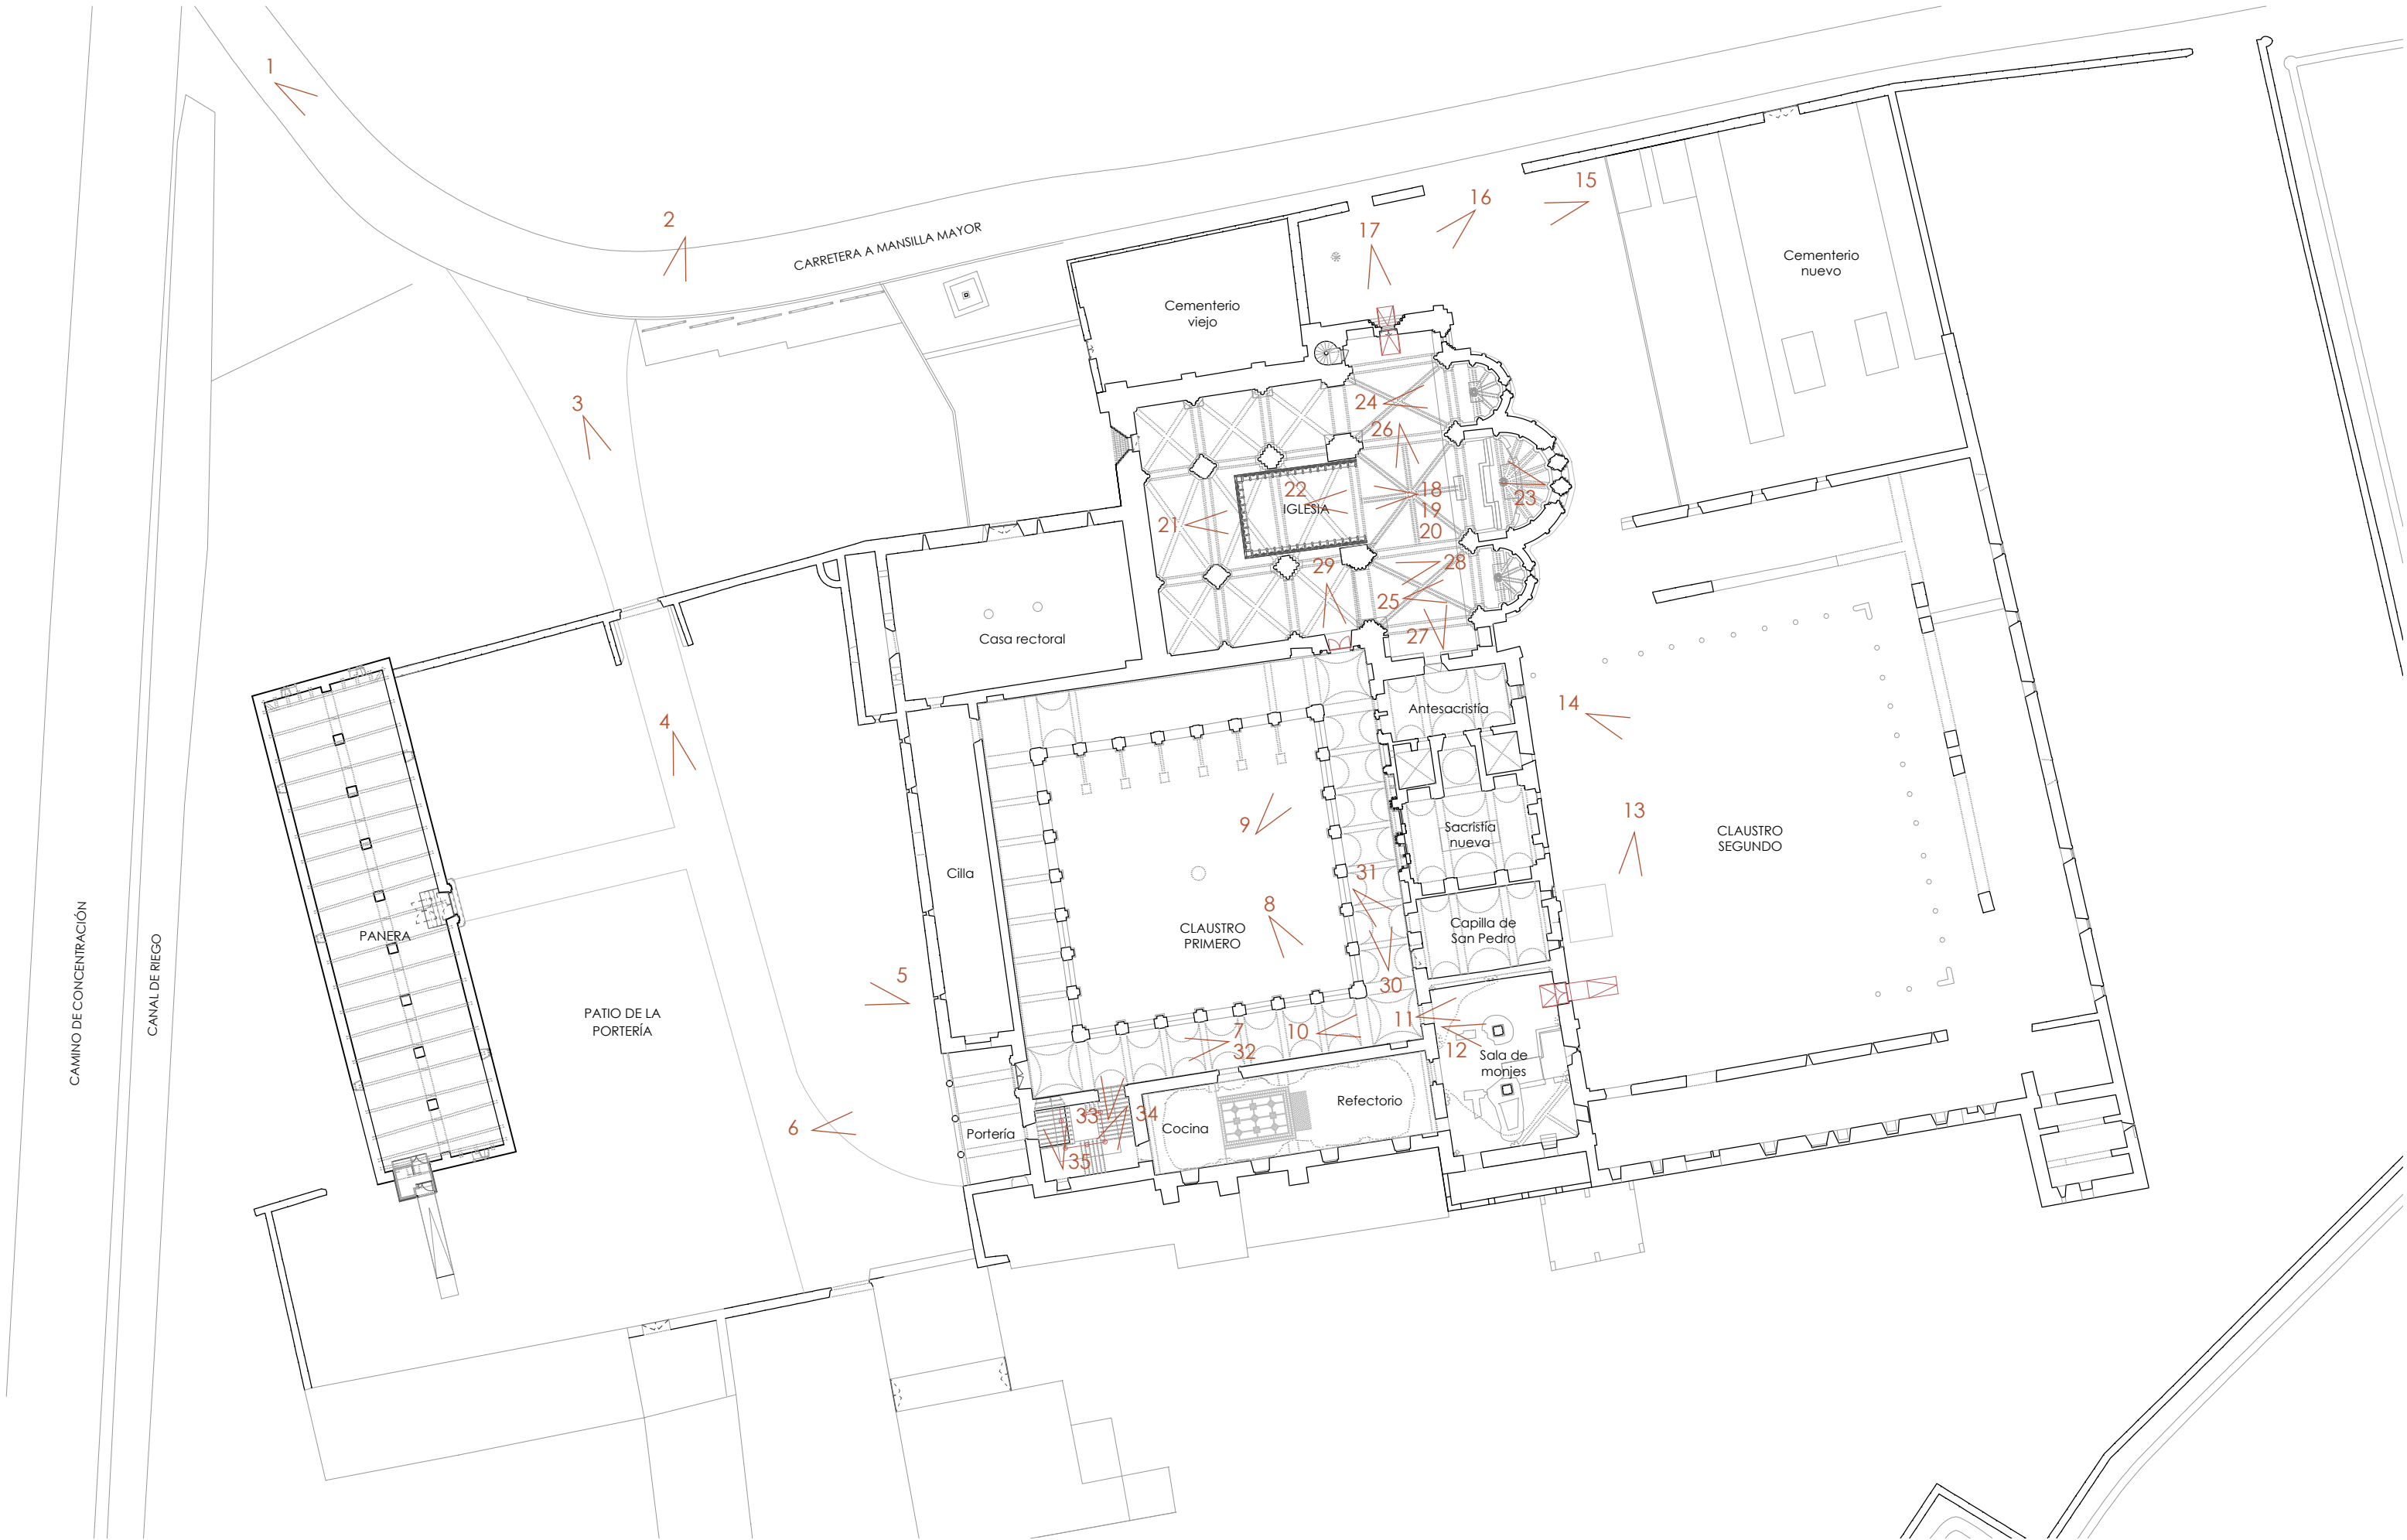
<b>-Promotor-</b> Ayuntamiento de Mansilla Mayor Plaza Ayuntamiento 2 24217 Mansilla Mayor, León	<b>-Proyecto-</b> SANDOVAL ¡RESPIRA! Proyecto de adecuación de las infraestructuras turísticas del Monasterio de Santa María de Sandoval	<b>-Arquitecta-</b> Sofía de Pablo Domínguez Bravo Murillo 297, portal 11 28020 Madrid	<b>-Plano-</b> Localización de las fotografías Planta baja	<b>-Escala-</b> 1/500
